# อากาศยานไร้คนขับAiตรวจสอบสุขภาพปาล์มน้ำมันจากสภาพใบของต้นปาล์ม

## Unmanned Aerial Vehicle with AI for Plant Health Monitoring Using Leaf Color

บุญญพัฒน์ กังแฮ, กฤษณ ชุมแสงศรี, อติสร เลื่องสกุลไพศาล

<sup>1</sup>โรงเรียนวิทยาศาสตร์จุฬาภรณราชวิทยาลัย ตรัง อำเภอเมืองตรัง จังหวัดตรัง 92000

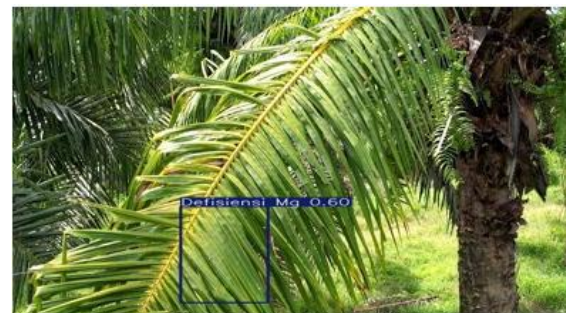
ภาพตัวอย่าง

ข้อมูลภาพที่ได้จากโดรนมีความละเอียดสูงและสามารถนำไปใช้วิเคราะห์สุขภาพใบปาล์มน้ำมันได้เป็นส่วนใหญ่ ภาพที่ไม่ผ่านเกณฑ์เกิดจากสภาพแสงและแรงลม ซึ่งสะท้อนให้เห็นว่าปัจจัยด้านสภาพแวดล้อมมีผลต่อคุณภาพข้อมูล และควรเลือกช่วงเวลา
